GEOMORFOLOGIA AMBIENTAL DAS ESCARPAS DO NUCLEO DE CARAGUATATUBA - SP.*

Elvira Neves DOMINGUES**
Francisco Corrêa SERIO**

Trata-se do diagnóstico geomorfológico das escarpas do antigo Parque Estadual de Caraguatatuba (São Paulo, Brasil), hoje englobado pelo Parque Estadual da Serra do Mar. Consiste no estudo das formas das vertentes, dos processos de erosão predominantes, das declividades da área serrana e no mapeamento do produto das correlações interpretativas dos mesmos, para mostrar a forte instabilidade das escarpas da Serra do Mar. As análises e correlações dos dados e dos subsídios legais permitem detectar e discutir os problemas e também elaborar o mapeamento dos 13 conjuntos de áreas, definidos em função da sensibilidade das vertentes, frente a ação dos processos geomorfológicos bem como, dos de influência antrópica. As conclusões apresentam ponderações sobre os conjuntos elaborados, em termos de instabilidade das escarpas da Serra do Mar fornecem subsídios para o uso racional da área, mostrando a ineficiência dos Artºs. 2º e 10º do Código Florestal (Lei 4771-65), (BRASIL, 1983), como protetores da Serra do Mar.

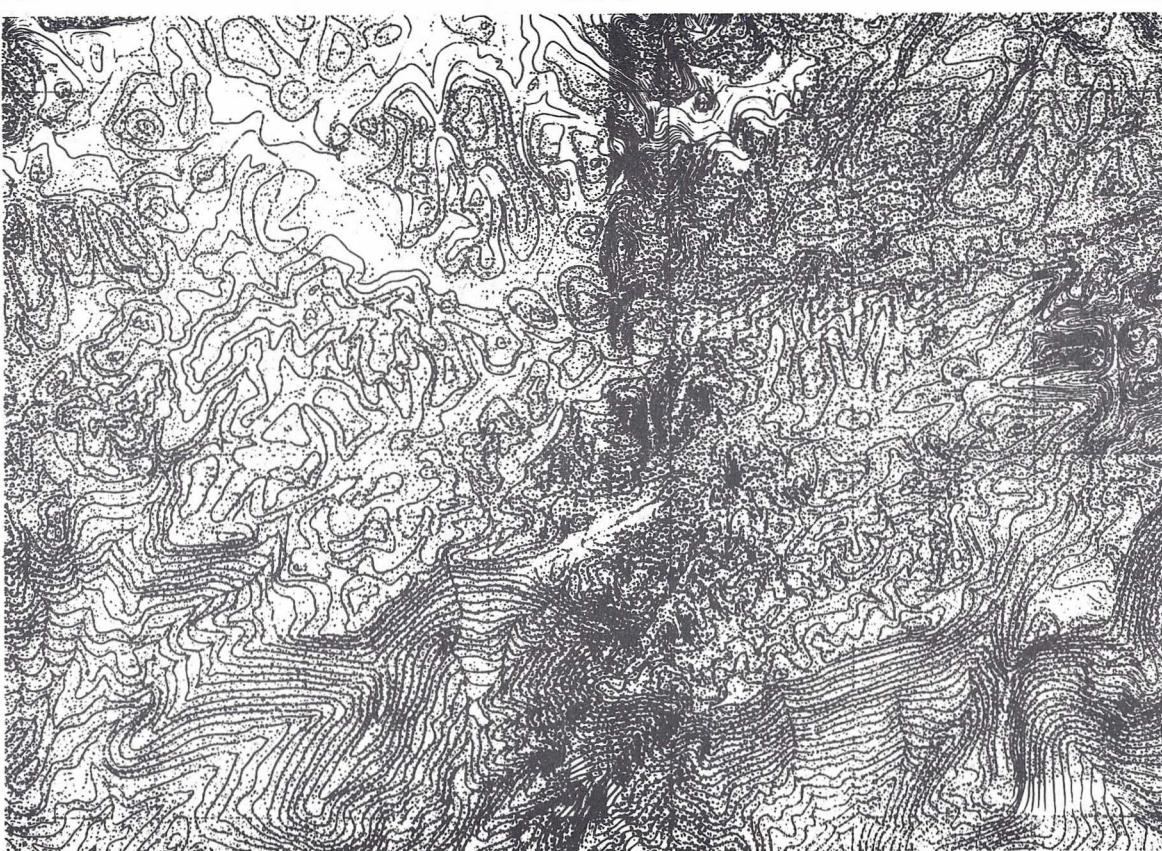
FIGURA 3 - Mapa de correlações geomorfológicas dos processos erosivos, declividades e formas de vertentes da Folha Rio Negro.

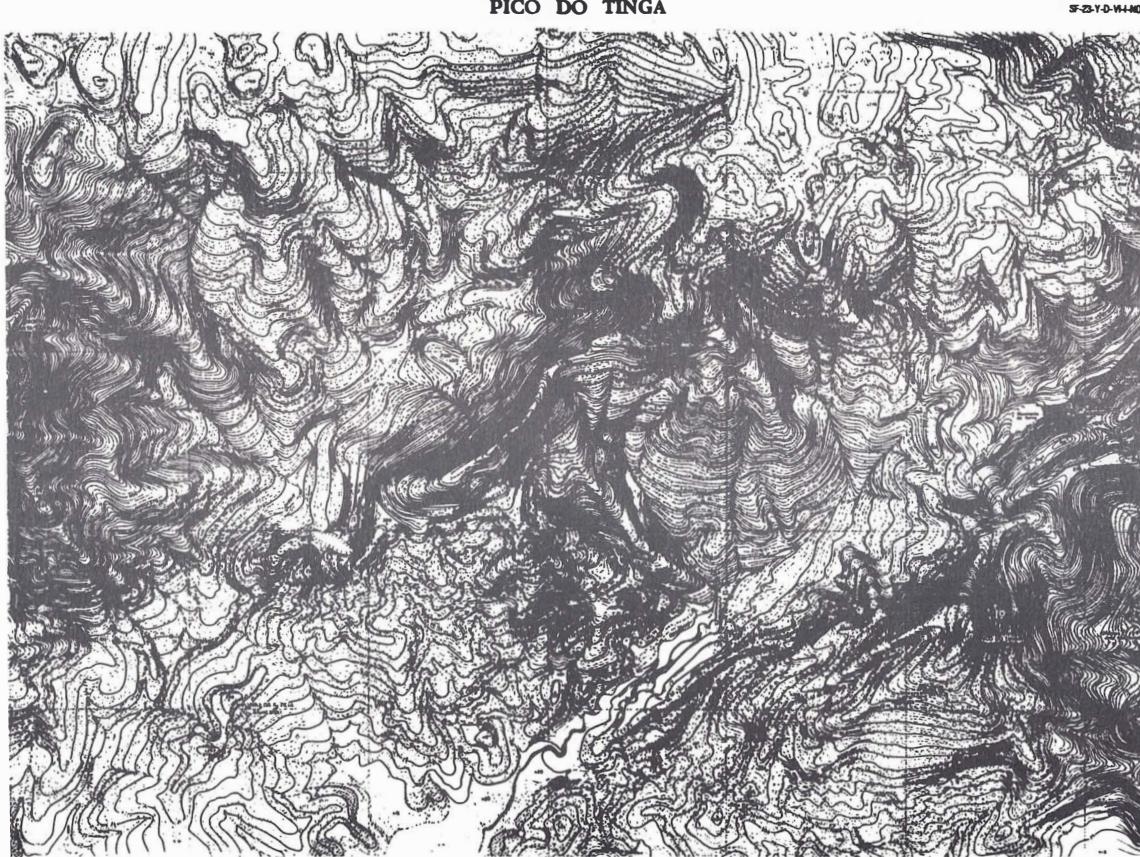
FIGURA 9 — Mapa de correlações geomorfológicas dos processos erosivos, declividades e formas de vertentes da Folha Pico do Tinga.

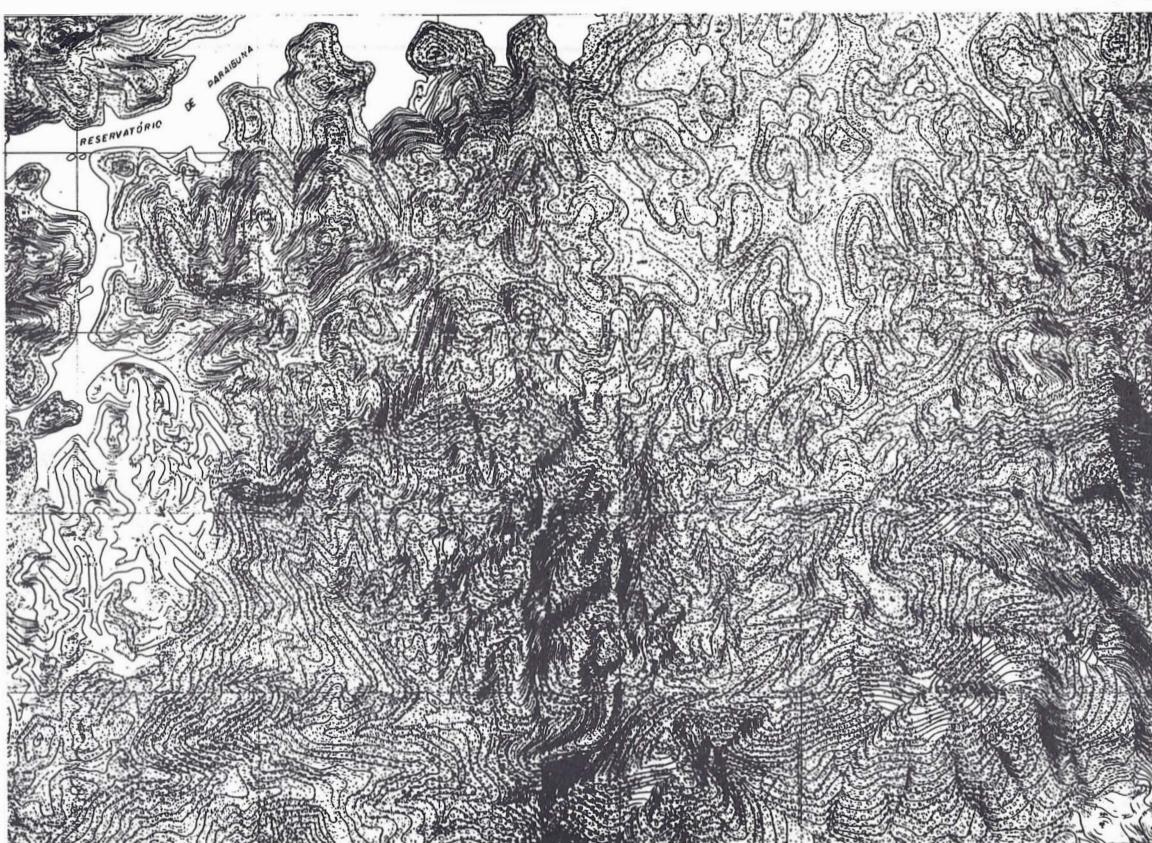
FIGURA 11 - Mapa de correlações geomorfológicas dos processos erosivos, declividades e formas de vertentes da Folha Morro Santa Bárbara.

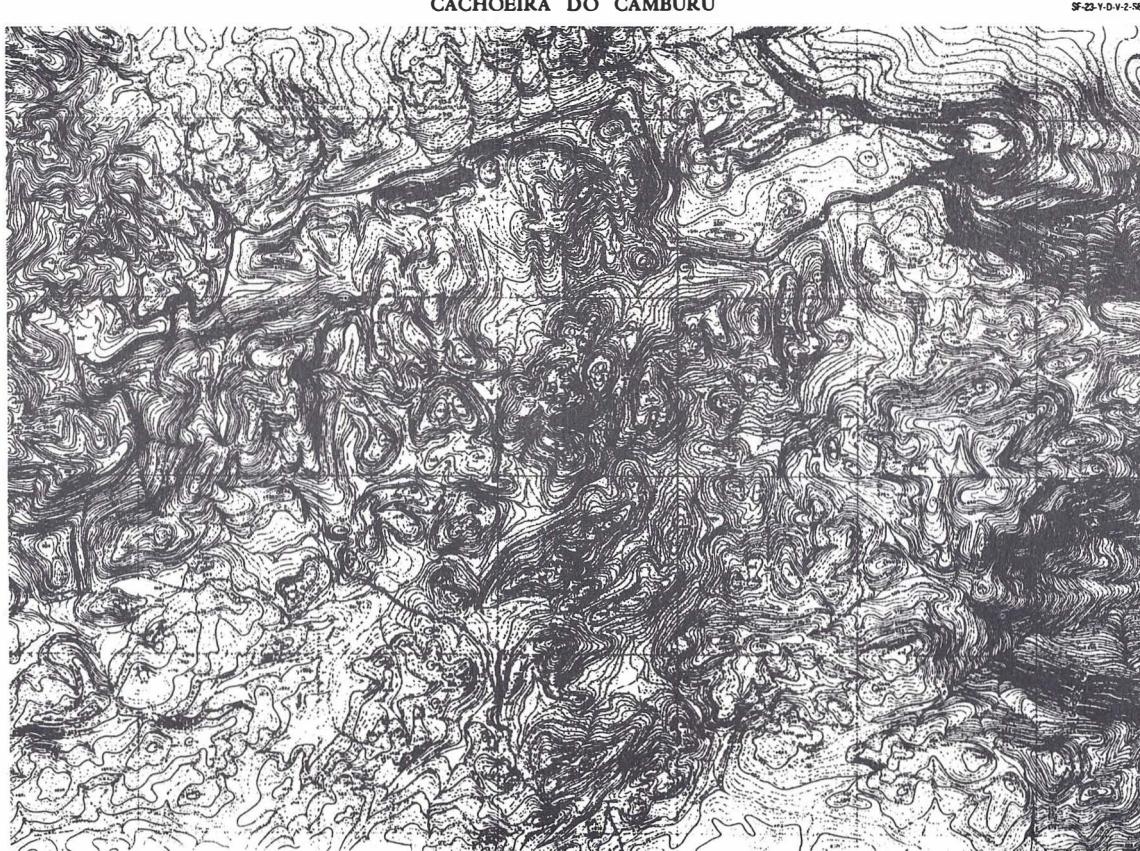
FIGURA 17 - Mapa de correlações geomorfológicas dos processos erosivos, declividades e formas de vertentes da Folha Cachoeira do Camburu.
